北茨城市学校施設長寿命化計画

令和3年2月

北茨城市教育委員会

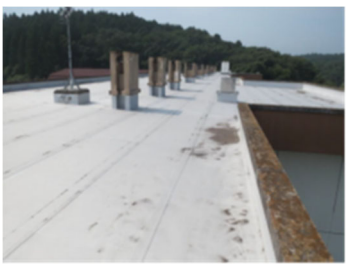
特記事項 屋上

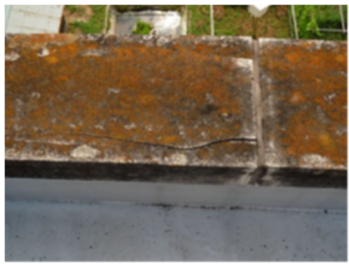
特記事項 屋上 笠木 割れ及びシーリング欠損

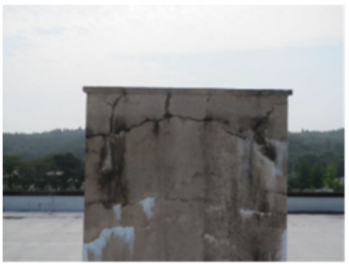
特記事項 屋上 排気塔 割れ
2.外壁

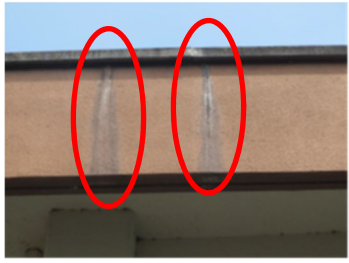
特記事項 3階 西側 外壁 ひび割れ

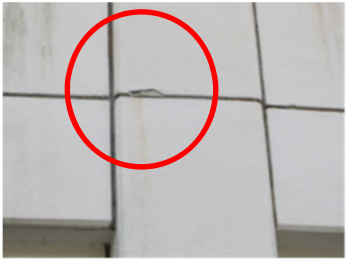
特記事項 2階 西側 柱型 割れ

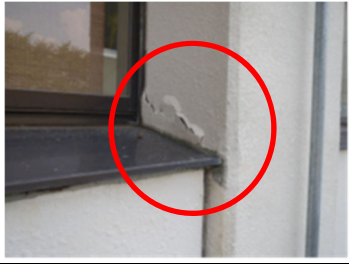
特記事項 1階 西側 柱 コンクリート割れ及び欠け

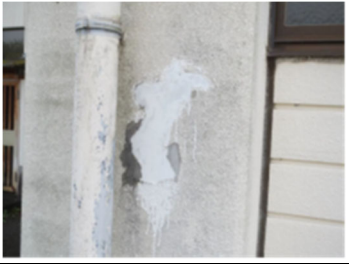
特記事項 1階 西側 外壁 塗装剥がれ
3.その他

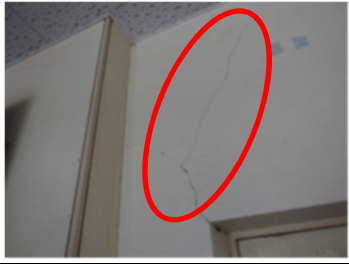
特記事項 1階 廊下 壁 ひび割れ

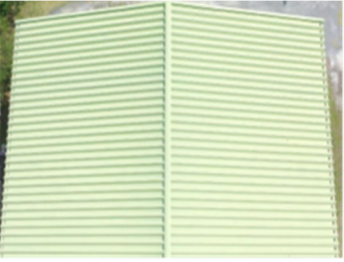
特記事項 屋根	 	特記事項 屋根 屋根葺材 錆

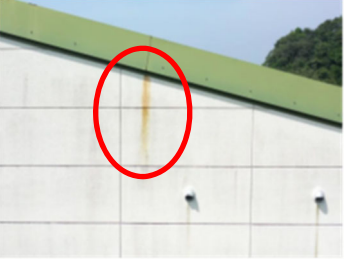
特記事項 屋根 屋根葺材より錆汁

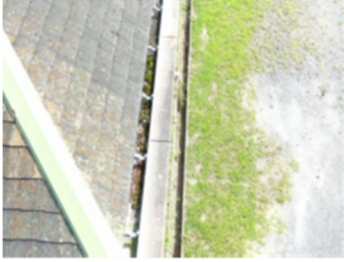
特記事項 屋根 雨樋 植物繁茂
2.外壁

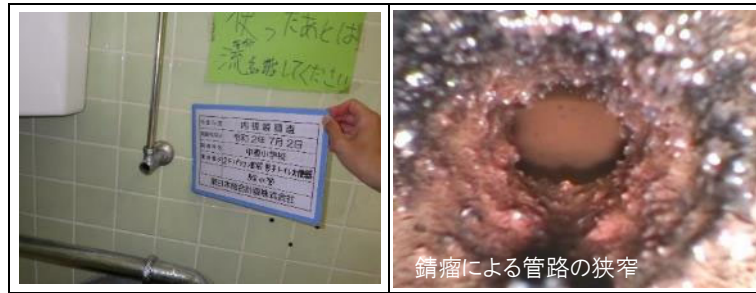
図表 42 : 給排水管調査状況

調査の結果、中妻小学校の給水管の評価が「Ⅳ：終期劣化状態」となっており早期に修繕・改修を図る必要があります。また、中郷第一小学校の給水管、污水管、中郷第二小学校、石岡小学校、明德小学校、華川小学校、大津小学校、平瀧小学校、中郷中学校、常北中学校の給水管の評価が「Ⅲ：中期劣化状態」となっており、計画的に修繕・改修を図る必要があります。配管の閉塞は、放置すると漏水の可能性があるので、早急な対応が必要となります。

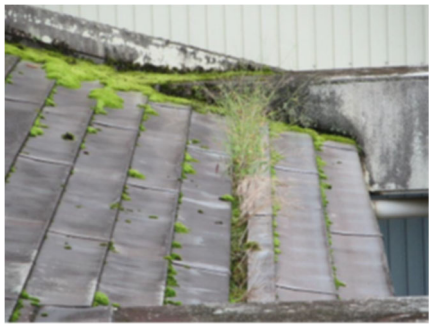
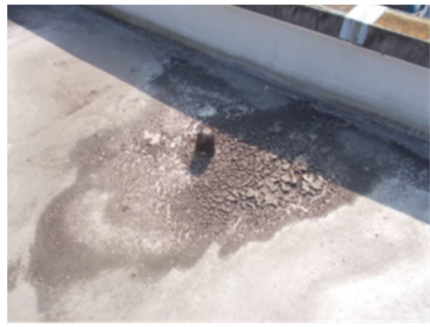
図表 45：屋根・屋上の劣化状況

雨漏りは、シート防水の劣化や排水ドレーンの詰まりなどにより、防水機能や排水機能が正常に機能できないことから溜まった雨水が建物内部に侵入し雨漏りとして症状を認識します。症状を認識するまでの間、雨水は少なからず躯体に影響を及ぼすことから、学校施設を長期的に活用するためには、雨漏り対策として防水工事を行うことが重要となります。特に本市の学校施設は勾配屋根の校舎も多く、一度雨漏りを認識すると雨漏り個所の特定が難しく、より一層のこまめな点検、補修等が必要となります。

軒樋の堆積物、植物繁茂	シート防水の剥離

また、多くの学校で樋やドレーンにつまりや植物の繁茂が見られましたが、雨漏り対策として雨樋に溜まった植物やゴミを定期的に除去することもオーバーフロー等による漏水事故防止に有効となります。

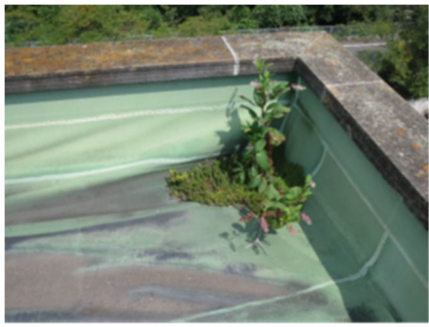
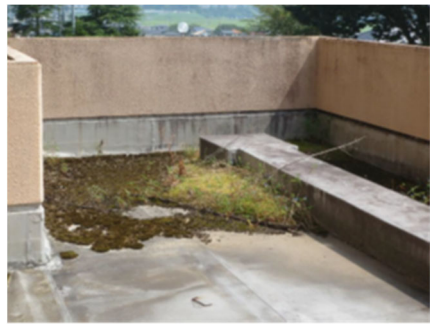
ドレーン周りの堆積物、植物繁殖	ドレーン周りの堆積物

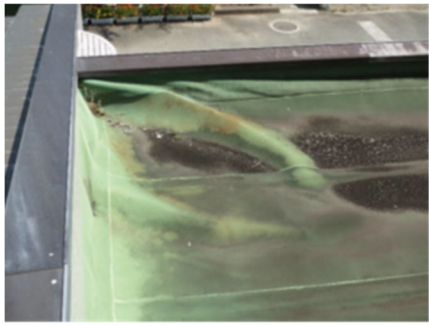
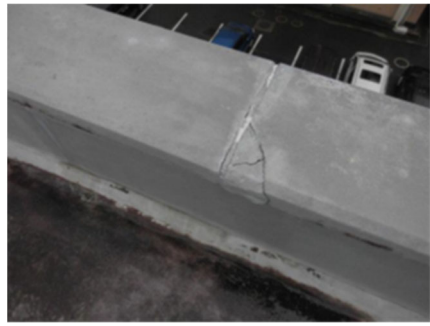
防水シートの浮き	パラベットの破損

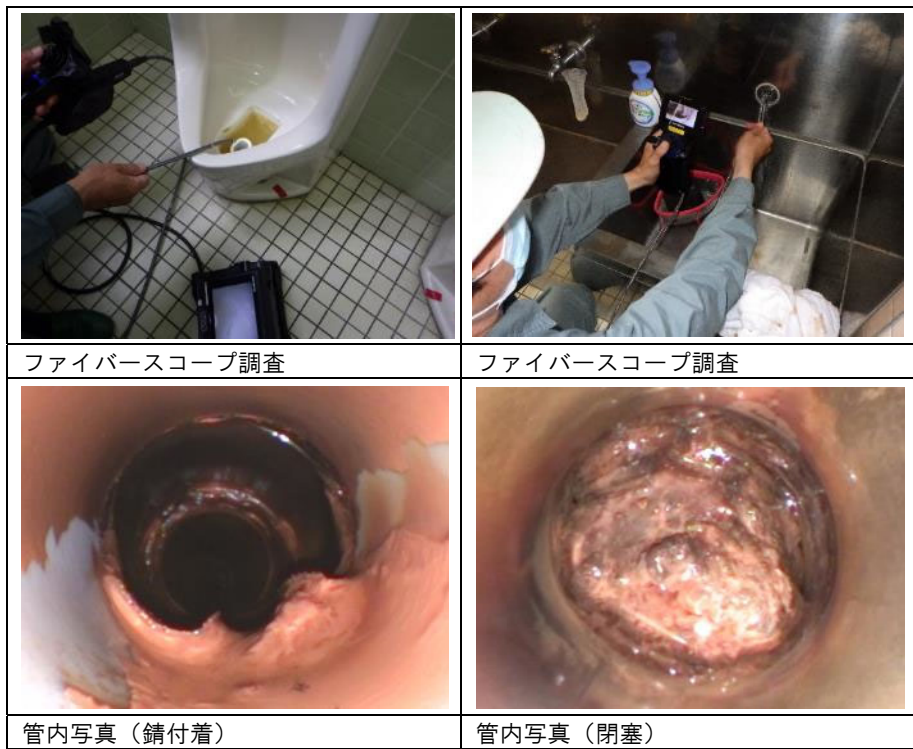
図表 48：給排水管の劣化状況

機械設備である給排水管については、ファイバースコープを用いて管内の劣化状況を確認したところ、1校の給水管で終期の劣化状態と評価されており、速やかな対応が必要です。また、9校の給水管において中期の劣化状態と評価されており、計画的に修繕・改修を図る必要があります。特に配管の閉塞は漏水事故の原因となることから早急な対応が必要です。漏水は躯体に少なからず影響を及ぼします。建物を長く活用していくためには給排水管の適切な維持管理を行う必要があります。また、老朽化した給水管ではサビ水が発生します。水道水は飲料用として用いられることもあり、児童生徒、教職員の健康の安全のためにも計画的な修繕を行う必要があります。
