北茨城市学校施設長寿命化計画

令和3年2月

北茨城市教育委員会

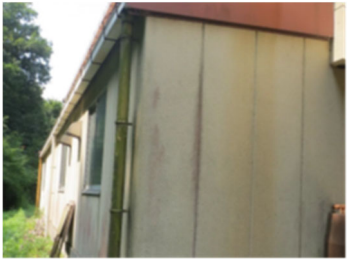
施設名：中郷第二小学校 体育館				
 	代表建設年	昭和 59 年(1984 年)		
	経過年数	36 年		
	構造種別	鉄骨造 2 階		
	評価	1.屋根・屋上	C	
		2.外壁	B	
3.内部仕上げ		B		
4.電気設備		B		
5.機械設備		B

1.屋根・屋上			
 	特記事項 屋根	 	特記事項 屋根 屋根葺材 錆(全体的)
 	特記事項 屋根 屋根葺材 錆(全体的)	 	特記事項 軒 屋根葺材 錆
2.外壁

特記事項 1 階 南側 外壁 汚れ	 	特記事項 1 階 北側 外壁 割れ
 	特記事項 1 階 北側 外壁 割れ	 	特記事項 外壁 巾木 モルタル割れ (多数)
3.その他			
 	特記事項 1 階 ステージ 床 干渉材 欠損(多数)	 	特記事項 2 階 ギャラリー 床 ひび割れ

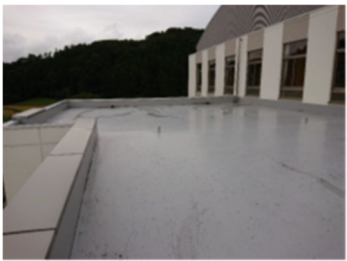
施設名 : 関本小中学校 体育館			
 	代表建設年	平成 28 年(2016 年)	
	経過年数	4 年	
	構造種別	鉄筋コンクリート造 2 階	
	評価	1.屋根・屋上	A
		2.外壁	A
3.内部仕上げ		A	
4.電気設備		A	
5.機械設備		A

1.屋根・屋上			
 	特記事項 屋根	 	特記事項 屋上

特記事項 3 階 屋上	 	特記事項 3 階 屋上 ルーフトレン 泥詰り
2.外壁			
 	特記事項 東側 外壁	 	特記事項 北側 外壁
 	特記事項 2 階 外部階段 床 汚れ	 	特記事項 1 階 西側 巾木 ひび割れ及び 剥がれ
3.その他			
 	特記事項 アリーナ	 	特記事項 柔剣道場
