# 安全管理対策事例集

～土地改良施設における転落事故防止のために～

令和5年3月（改訂版）

農林水産省

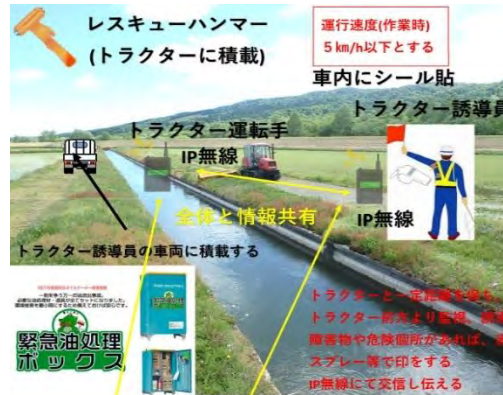
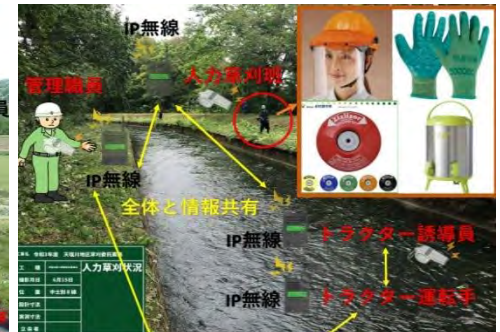
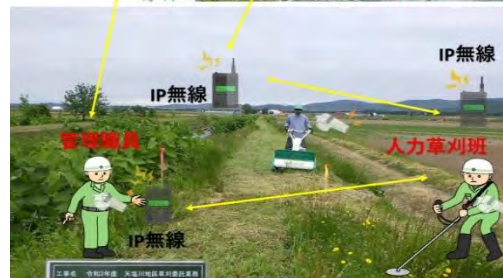
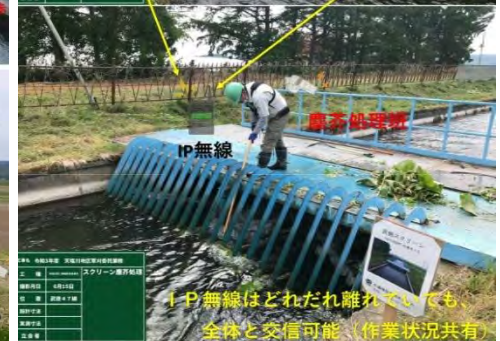
① 路肩明示を強化するため、手押し草刈り機を先行させ、必要に応じて路肩にスプレーによるマーキングを行う。

② IP無線を活用し、随時作業状況の確認及び情報共有を行い、事故防止・事故が発生した際にも迅速な対応を実現させる。

③ 万が一、トラクターが水路に転落した場合を想定し、トラクターに緊急脱出用ハンマーを搭載させる。

IP無線はどれだれ離れていても、全体と交信可能(作業状況共有)

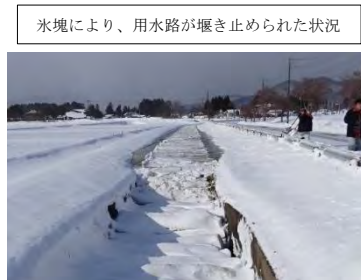
氷塊の状況

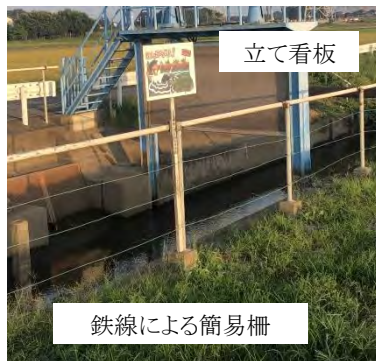
- 対策例
  - ・管理施設の危険箇所における周知看板の設置
  - ・転落防止用の簡易柵の設置

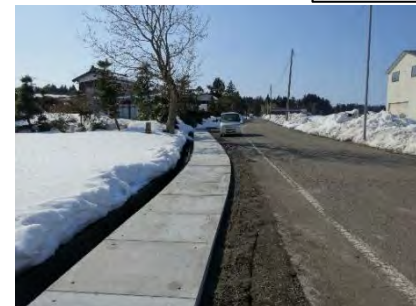
施工後

水路への蓋掛け

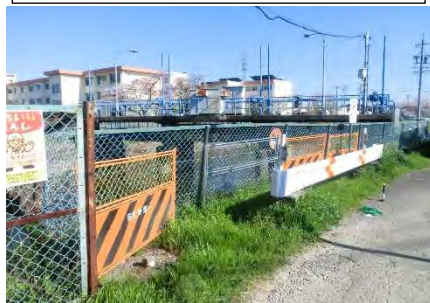
① ガードフェンスによる応急措置

・巡回点検等により発見された損傷箇所については、土地改良区が応急処置を実施。(① 損傷したフェンスを工事用ガードフェンスにより応急処置)

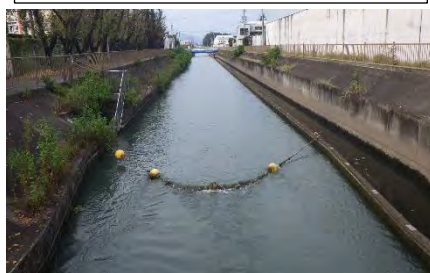
② 脱出用ロープの設置

・自治体の提案・協力を受け安全対策を検討追加。(施工例:②脱出用ロープの設置)

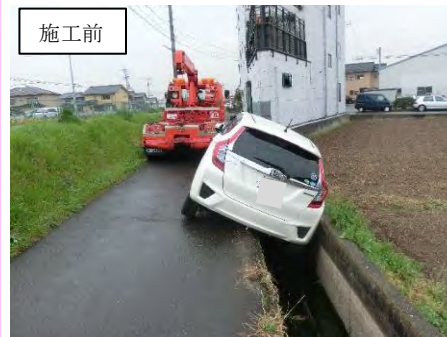
施工前

・支線水路への転落防止対策の地元要望を受け、地元及び市役所と調整し単独県費事業を活用しガードパイプ(施工延長55m)を設置。

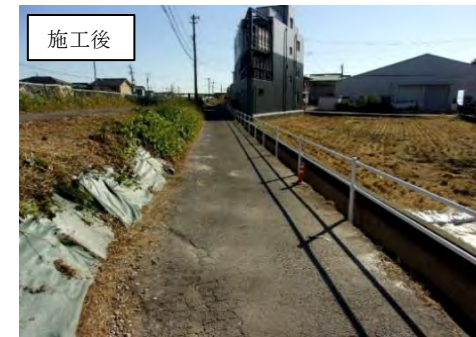
施工後

・狭小な道路幅員(2.3m)を確保するための工夫として、フェンス支柱は水路内側の通水の障害にならない位置に取付金具で固定。

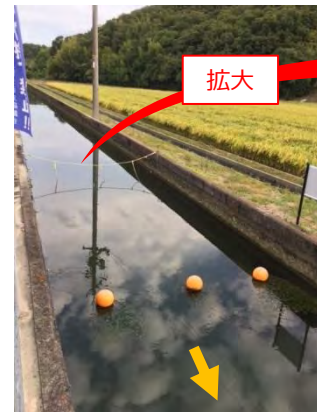
→ 流れの方向

- 水路幅が広いので、水路に渡したロープから、さらに複数のロープを水面に垂らす構造。
- 掴まりやすいよう、垂らしたロープには結び目を付けている。
- 転落者が負傷しないよう、金具は一切使用せず。

- ロープの位置が目立つよう、先端にブイ(浮き球)を設置。
- ロープは職員による自作で、おおむね5年程度で更新。

管理する水路は、①水路幅が広い、②水路側壁が垂直構造、③通年で水量が多いことから、転落時に水路から脱出する際の助けとなるロープを設置。

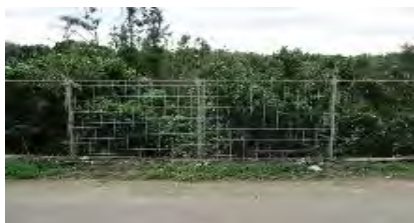
多面的機能支払交付金を活用し(資材購入)、活動組織において、破損した安全柵を自前で製作・修繕することで、早急に対応。

自前で製作・修繕し早急な安全確保
